Lavori in corso sulle banchine

Tempi record a ponte Doria

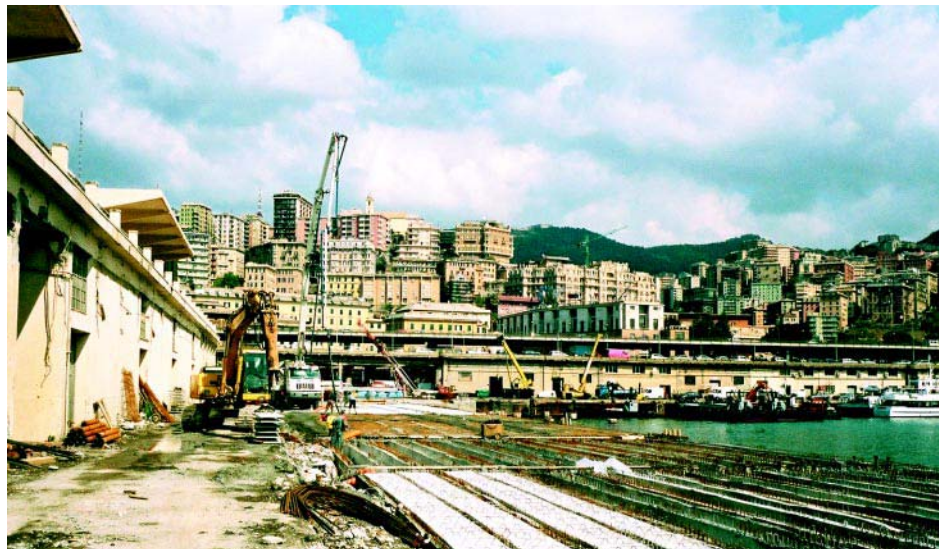
Doria

Ampliamento tecnico funzionale delle banchine

Dei diversi lavori realizzati o in corso nel porto vecchio, va segnalato quello per l'allargamento del lato di levante del ponte Doria, davanti alla Stazione marittima.

L'aspetto più significativo di questo lavoro, sono i tempi molto stretti di realizzazione: 6 miliardi di lire di lavori (circa 3 milioni di euro) in tre mesi, concentrati in un fazzoletto di terra di pochi metri di larghezza, che andava più che raddoppiato con la posa di 140

travi prefabbricate, da 13,70 metri di lunghezza, su 16 pulvini d'appoggio a loro volta appoggiati su 30 pali da 80 centimetri di diametro.

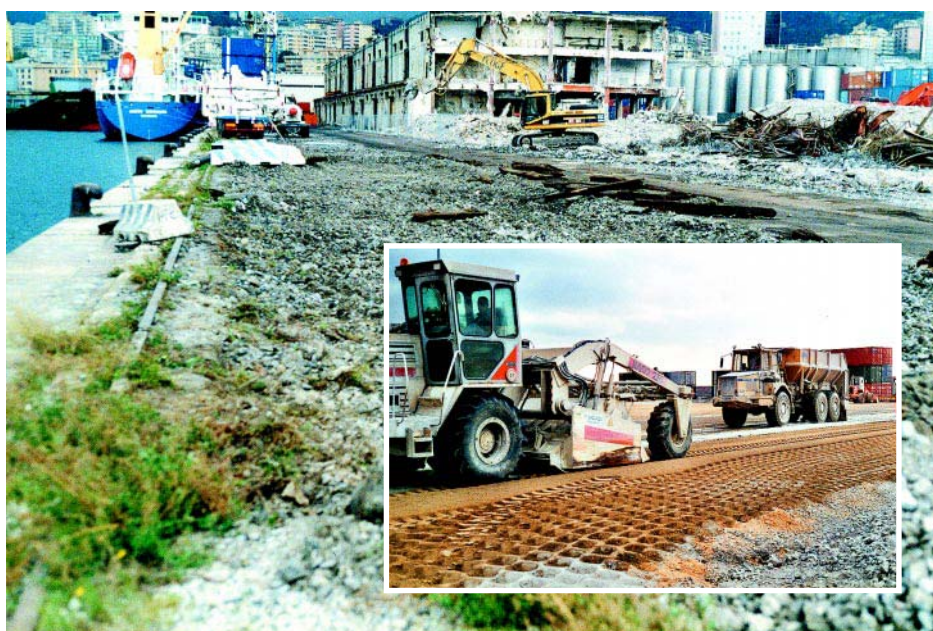
Un altro tipo d'intervento realizzato recentemente riguarda l'ampliamento dei piazzali di stoccaggio al terminal Ro-Ro di ponte Etiopia, ottenuto attraverso la demolizione edifici e magazzini, in particolare un edificio in cemento armato posto su tutto il lato lungo della banchina. L'intervento, anch'esso realizzato dalla Sider-Iteras, consiste nel sostanziale riciclaggio delle strutture demolite, con il cemento armato frantumato, liberato dai

ferri e riutilizzato quasi interamente come sottofondo, dopo l'asportazione del terreno esistente, inadatto a sopportare i carichi previsti. Inoltre, la ristrutturazione del piazzale, dove esistevano problemi di cedimento, è stata effettuata con uno strato di 25 centimetri di stabilizzato in misto cementato al 4 per cento, su tutta la superficie, realizzato direttamente in sito mediante l'utilizzo della Pulvimixer Wirtgen, al posto del misto cementato miscelato in impianto, previsto precedentemente.
