FERMATE TRAM A ZURIGO

Uno studio sulle fermate dei tram di Zurigo, realizzato da Willi Hüsler e la sua équipe su commissione della polizia municipale e dell'azienda di trasporto pubblico, avanza una serie di proposte innovative in termini di disegno della strada, che alla loro prossima, probabile adozione porranno la città svizzera all'avanguardia per questo tipo di interventi

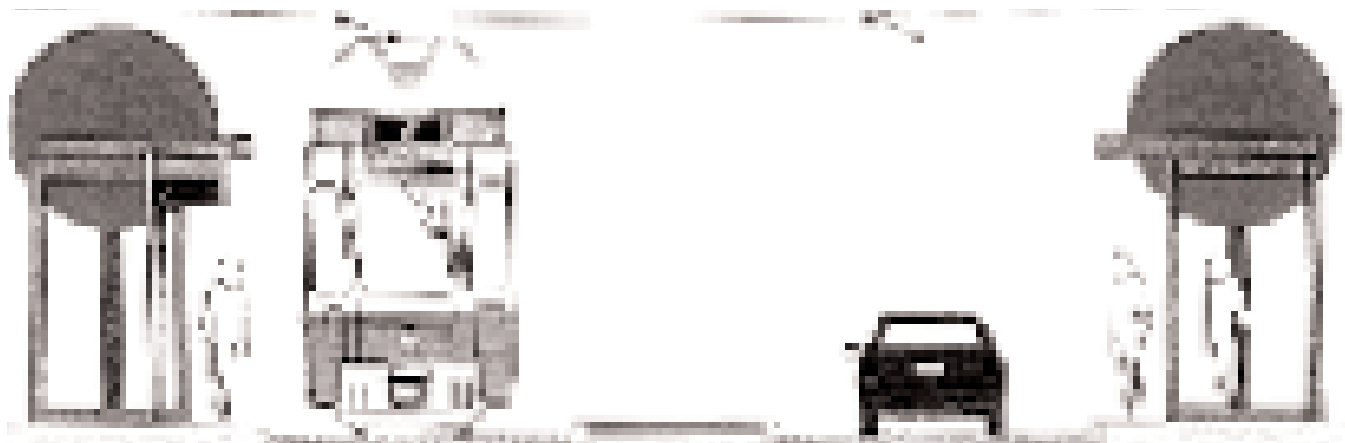
▲ Sezione e impianto planimetrico della fermata tipo per i mezzi tranviari in corso di adozione a Zurigo.

quale si accodano i mezzi privati, mediante il restringimento della carreggiata e l'estensione dei marciapiedi fino ad una larghezza di quasi otto metri; una soluzione finalizzata anche alla riduzione dei pericoli nell'attraversamento della strada da parte dei passeggeri che scendono dal tram o che si apprestano a salirvi. In una tale situazione possono nascere, però, oltre a pericolose occasioni di incertezza, numerosi punti di conflitto tra i mezzi privati e il tram. È stato perciò svolto uno studio che evidenzia queste interferenze per poterle successivamente risolvere: uno studio che ha analizzato, oltre alle due già citate tipologie di fermate, tre ulteriori possibili sistemazioni per le aree di sosta "Laubiweg", "Bezirksgebäude" e "Kinkelstrasse". Il metodo usato per censire tutti i problemi esistenti ad ogni fermata, è stato soprattutto - oltre allo studio delle statistiche degli incidenti e ad interviste effettuate ai passeggeri ed ai conducenti dei mezzi - quello delle riprese televisive mediante telecamere fisse: 60 ore di filmati ridotte poi a 40 minuti di immagini di situazioni ricorrenti o particolarmente pericolose.

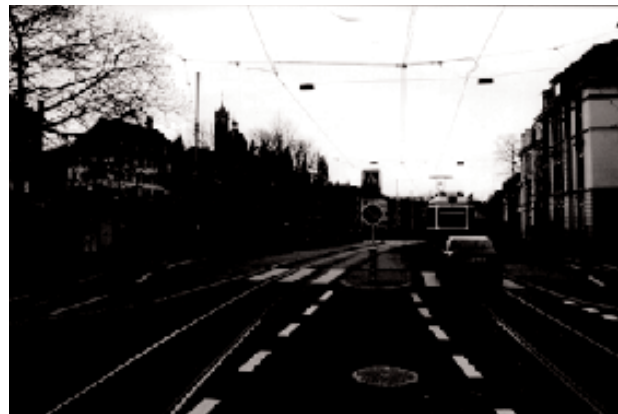
▲ Planimetria generale della fermata "Museum Rietberg" e, sopra, alcuni problemi evidenziati dalle riprese video.

▲ Sopra, veduta della fermata "Museum Rietberg", con banchine di sosta ottenute con il restringimento della

carreggiata e isola pedonale centrale; a lato, schemi di alcuni dei problemi rilevati e della soluzione proposta.

Questa fermata è dotata di un'isola pedonale larga due metri che separa le due direzioni di marcia. I principali problemi individuati nascono quando l'attenzione del conducente di un'auto si concentra esclusivamente sul pericolo rappresentato da un altro veicolo proveniente da una strada laterale, trascurando invece la presenza del tram; oppure quando decida di svoltare a destra, con una manovra che obbliga il conducente del tram a frenate brusche perché dalla sua posizione non è in grado di se il conducente dell'auto ha indicato o meno il cambio di direzione e teme quindi di non essere stato notato. Questi problemi, creati dalla mancata ricezione del cambio di corsia da parte degli automobilisti e dalla contemporaneità delle due azioni (svolta a destra ed incrocio col tram), sono stati risolti anticipando il restringimento della carreggiata a prima dell'incrocio e obbligando gli automobilisti prima a cambiare corsia e solo successivamente a svoltare; un'ulteriore soluzione consiste nel far precedere l'intersezione da un semaforo attivabile dal conducente del tram o da una leggera sopraelevazione della corsia del tram nel caso di nuova costruzione.

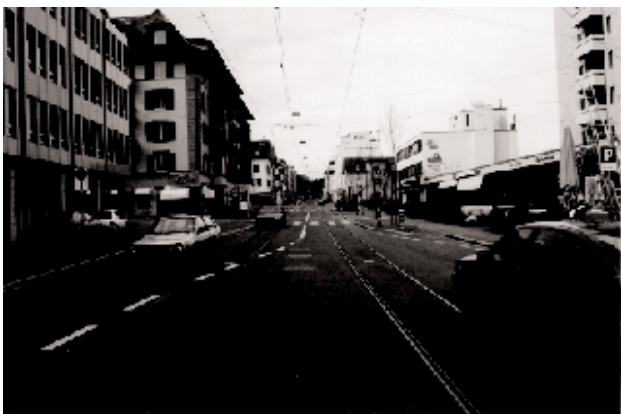
▼ Veduta della fermata “Bahnhof Wollishofen”, con banchine di attesa create mediante il restringimento della

carreggiata, senza però l’isola pedonale centrale che caratterizza la fermata di “Museum Rietberg”.

▼ Schemi e fotogrammi delle riprese video che evidenziano alcuni dei problemi di sicurezza riscontrati.

▲ Planimetria generale della fermata “Bahnhof Wollishofen”.

Essendo l’impostazione planimetrica identica alla precedente, fatta salva la mancanza dell’isola centrale, ai problemi già visti, si aggiunge quello dell’attraversamento dei passeggeri a cui il tram nasconde un eventuale veicolo proveniente in senso contrario e quello del sorpasso all’ultimo momento da parte di un’autovettura per poter attraversare la fermata prima del tram.

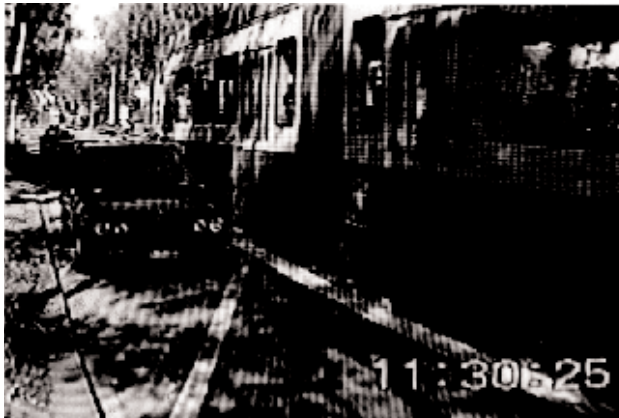
▼ Ripresa video della fermata “Laubiweg”, che non dispone di banchine di attesa ma di “isole pedonali temporanee”

indicate da una speciale segnaletica e dotate di semafori che entrano in funzione all’arrivo del tram.

Questa fermata non è dotata di banchine di attesa ma solamente di segnaletica orizzontale che indica l’area di discesa dei passeggeri e di semafori che impediscono il passaggio di veicoli quando il tram si trova nella zona di fermata (la cosiddetta “isola pedonale temporanea”, altra idea innovativa, ndr).

Le situazioni di maggior pericolo si presentano quando un’auto non rispetta il segnale semaforico, attraversando l’area di fermata a velocità sostenuta; ma vi è un ulteriore inconveniente dato dall’assenza di una banchina di attesa leggermente sopraelevata, mancanza che ostacola la salita delle persone anziane e dilata i tempi necessari per imbarcare tutti i passeggeri riducendo la velocità commerciale. L’inosservanza dell’indicazione semaforica può essere eliminata allestendo ed evidenziando un dispositivo tipo autovelox, mentre la differenza di altezza tra la strada e il pianale del tram può essere ridotta intervenendo con un leggero innalzamento dell’asfalto come è stato già fatto a Basilea, Rotterdam e Vienna.

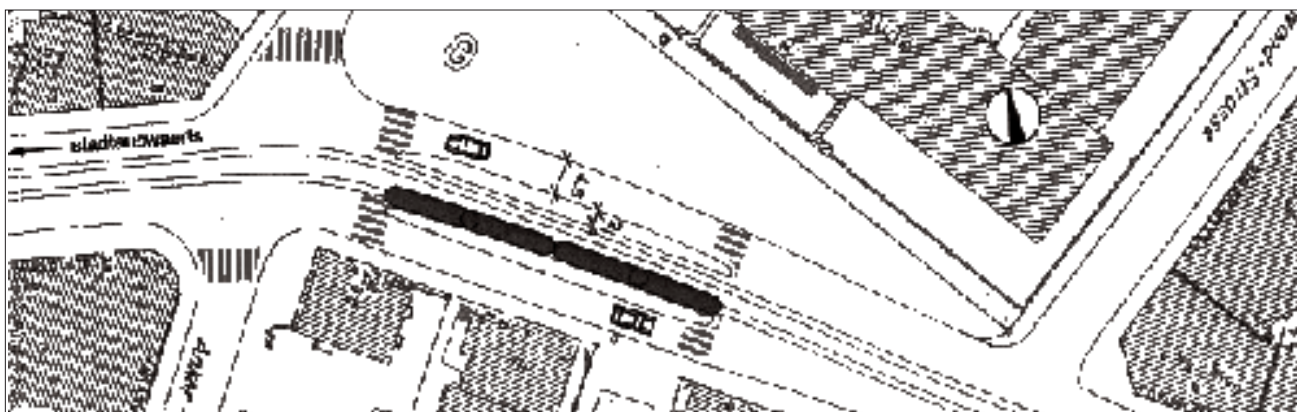
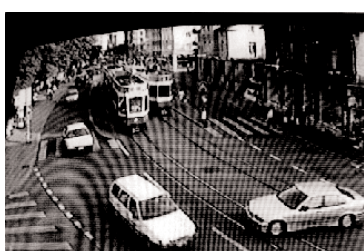
▲ In alto, planimetria generale e fotogramma video della fermata “Bezirksgebäude”.

▲ Qui sopra e in alto, planimetria generale e fotogramma video della fermata “Kinkelstrasse”.

Questa tipologia di fermata, collocata in prossimità di un importante incrocio, presenta due banchine di attesa, larghe due metri, che separano le corsie del tram dal traffico veicolare.

La ridotta dimensione delle banchine, che non permette di distribuirsi su tutta la lunghezza, porta i passeggeri ad attraversare la strada anche dove non è permesso, causando problemi di congestione al traffico automobilistico; inoltre la frequente presenza di ingorghi nell’incrocio successivo costringe il tram ad inutili attese di via libera.

L’organizzazione planimetrica di questa stazione è assolutamente identica alla precedente e, oltre ai problemi già visti, a causa della sua posizione in un tratto di strada rettilineo, vi si aggiunge la tendenza di molti automobilisti a passare a velocità eccessivamente sostenuta a lato della banchina o a impegnare direttamente le corsie centrali riservate al tram. Questa situazione può essere eliminata avvisando gli automobilisti dell’impiego del controllo radar.
